# 某单级压气机试验件叶顶碰摩特性研究\*

**摘要** 对某型压气机单级试验件气动性能试验中轴系振动特性进行了监测与分析,结果表明,背压变化会导致动叶叶顶与机匣发生碰摩现象,引发轴系低频大幅冲击振动,并给出了引发该型压气机叶顶碰摩的主要因素,以及避免碰摩引起大幅振动的主要改进措施,为轴流压气机级气动特性试验的安全运行提供参考.

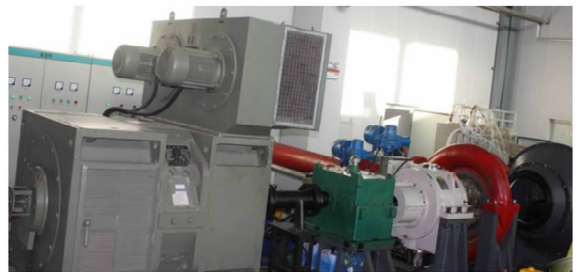
压气机级试验系统主要由进排气系统、增速器、直流电机调速系统、空压机和轴向力平衡空气系统、滑油系统、振动测量系统、退喘系统、电气系统及测试和视频监控系統组成(图1为试验系统实物图).

图1 压气机级试验系统实物图

Fig. 1 Axial flow compression system

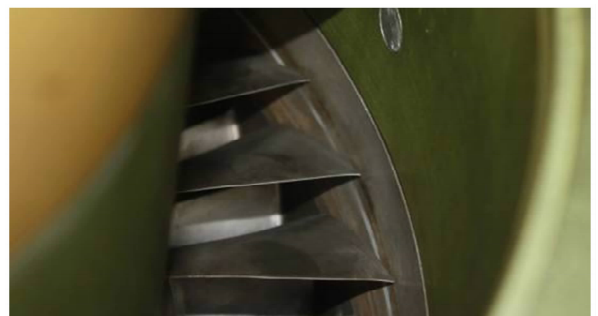
叶顶外径由于离心力作用而随转子转速升高增大,且叶轮盘除相对机匣旋转外,还绕涡动中心进行涡动运动,在这两类效应作用下,动叶片叶顶可能会与机匣碰摩,发生刮壁现象,现场表现为出现刺耳间断噪声。

图7 叶片刮壁机匣涂层痕迹

Fig. 7 General view of the coat after blade and stator rubbing

另一方面,压气机工作时,叶片受气流力的影响会沿轴向逆压方向变形,如果在一定转速下,降低出口流量,叶轮盘出口静压随之下降,叶片轴向逆压方向变形量会因前后压差变小而降低,而本文

压气机试验件叶片和机匣是收缩结构(如图3所示),因此回弹后的叶片与机匣涂层发生碰摩.图7为发生叶顶刮壁后,机匣封严涂层磨损后实物图.

因此,对于本文压气机试验件,引发叶顶碰摩的主要原因有以下三类:

- (1) 转速升高导致叶片伸长;
- (2) 转子振动过大引发叶顶碰摩;
- (3) 试验件作特性试验时,背压变化引发叶片轴向变形量变小,回弹后的叶片与收缩结构机匣发生碰摩.

而针对以上原因,对应避免叶顶碰摩的措施如下:

- (1) 提高轴系动平衡精度,增大前轴承支撑刚度,优化轴系动力学特性,以降低轴系试验转速范围内振动;
- (2) 高速试验时,降低轴系升速率,缓慢升速,使叶顶逐渐并充分刮削机匣涂层后再进行气动特性试验;
- (3) 将机匣叶轮盘处的收缩结构改为平直结构,以避免叶片因流量降低发生回弹后产生刮壁.
